TÓPICO 3 – Procedimentos

Análise de um quarteirão da Avenida Dr. Lourenço Peixinho - Aveiro

Sandra Costa^{1,a}, Humberto Varum^{1,b} e Aníbal Costa^{1,c}

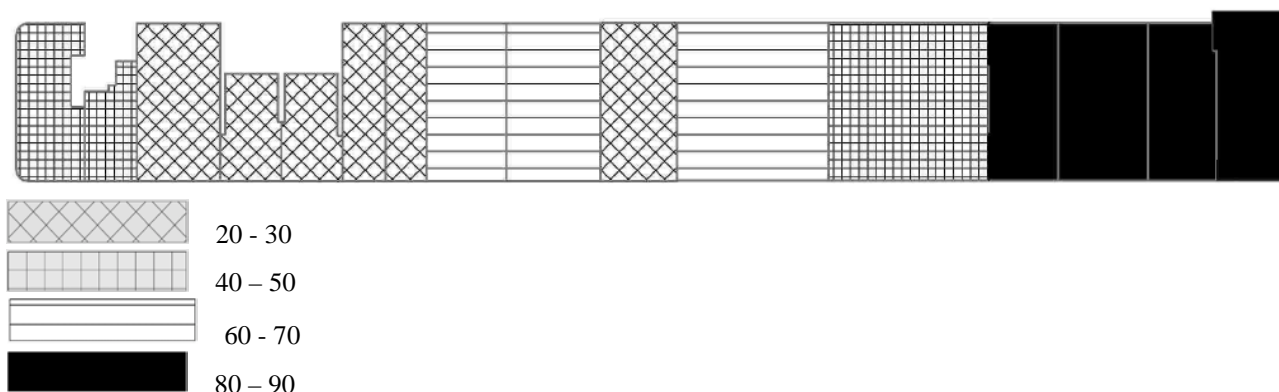
Figura 2 – Distribuição em planta dos edifícios do quarteirão em estudo por décadas de construção [1]

Ao analisar o quarteirão do ponto de vista do ano de construção verificou-se que este apresenta edifícios de épocas distintas, nomeadamente edifícios da década de 20, até edifícios em betão armado dos anos 90 (Figura 2). Aferiu-se também que existe pelo menos um edifício de cada década desde 1920 até 1990 (Figura 3).

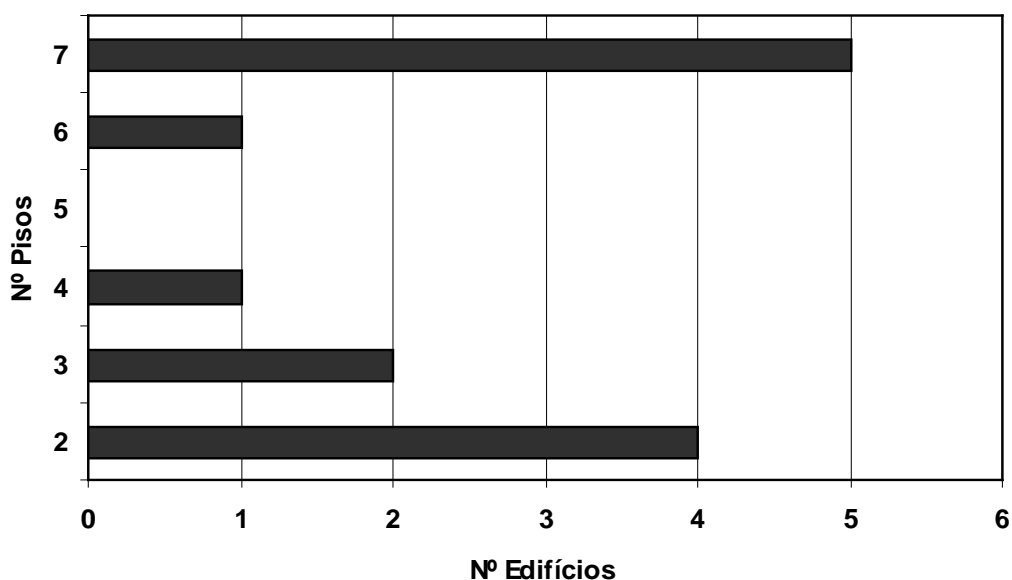
Figura 6 – Número de pisos dos edifícios

Relativamente ao número de pisos verifica-se que a maioria dos edifícios apresenta 7 pisos, seguindo-se os 2 pisos (Figura 6). Situação que reflecte a irregularidade em altura observável ao longo do quarteirão.

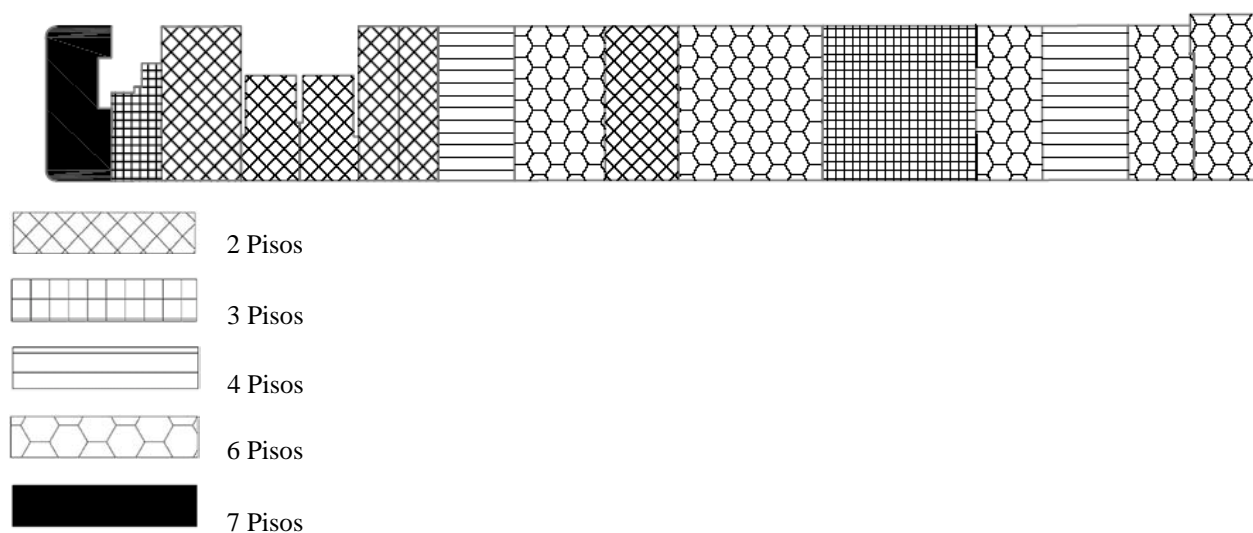
Figura 7 – N° pisos dos edifícios em planta

Os edifícios com 7 pisos correspondem aos edifícios de betão armado, enquanto que os de 2 pisos correspondem aos edifícios tradicionais de alvenaria (Tabela 2).

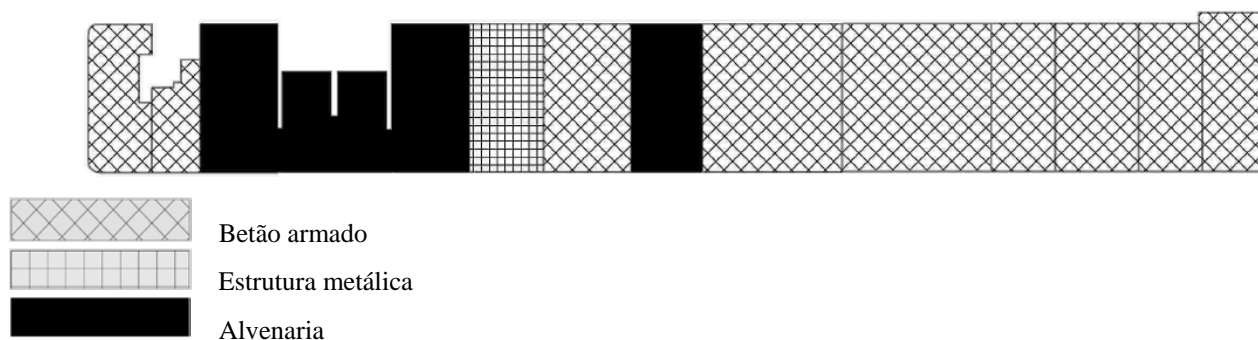
Figura 10 – Distribuição em planta dos materiais da estrutura resistente dos edifícios do quarteirão em estudo

Do ponto de vista dos materiais da estrutura resistente dos edifícios do quarteirão, verifica-se a existência de dois tipos, a alvenaria e o betão armado. Facilmente se depreende que tal situação é um problema, dado estes dois materiais apresentarem comportamentos distintos, e se encontrarem apostos.

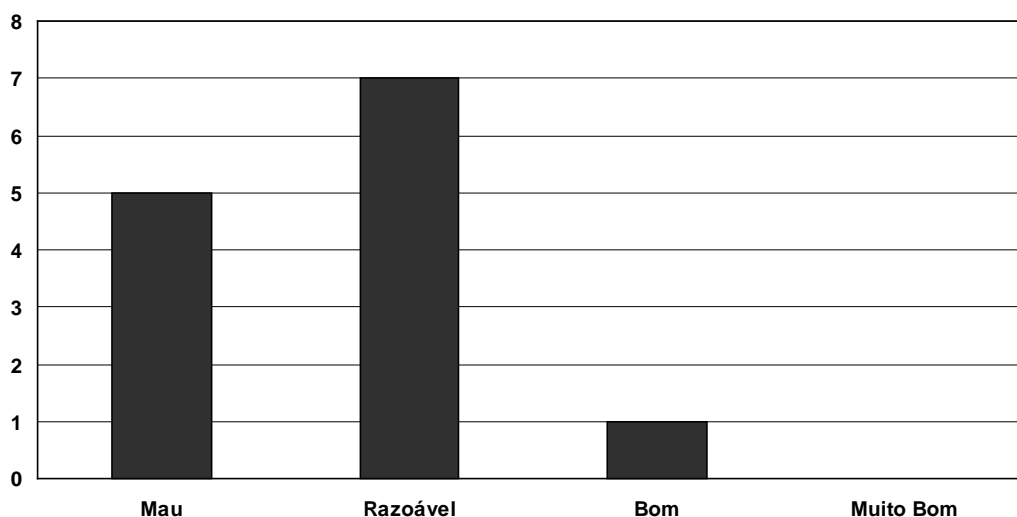
Figura 13 – Estado de conservação dos edifícios [1]

De salientar ainda o facto de a maioria dos edifícios se encontrarem do ponto de vista de conservação comprometidos, sobretudo os edifícios de alvenaria, o que agrava a situação, como

podemos ver na Figura 12, que apresenta a distribuição do estado de conservação dos edifícios. Esta classificação foi estabelecida através da observação exterior dos edifícios.

Estado de conservação	Nº de Edifícios
Mau	5
Razoável	7
Bom	1
Muito Bom	0

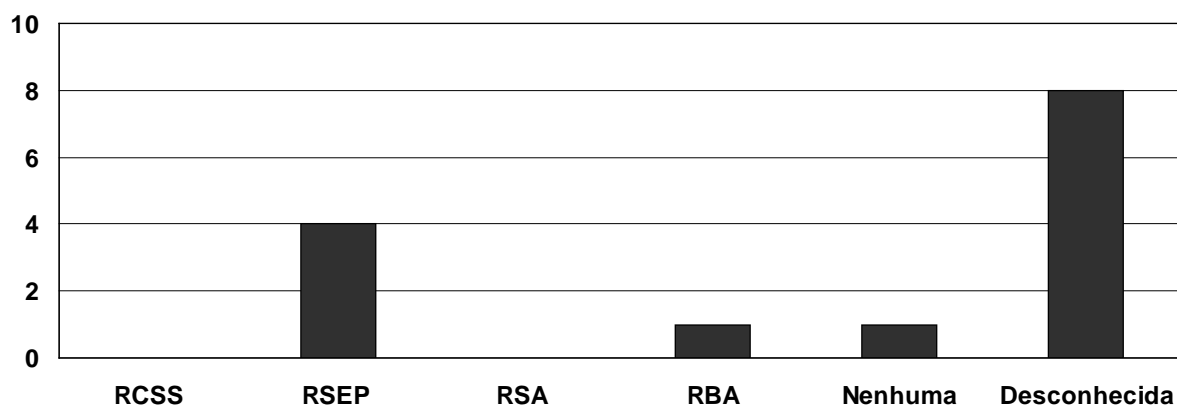
Figura 16 – Regulamentação em termos de acções usada na concepção dos edifícios do quarteirão

Dos quais foi possível obter essa informação, verificou-se que para quatro dos edifícios as acções consideradas no projecto são as contempladas no RSEP [4], regulamento no qual a acção sísmica já é contemplada (Figura 16). E um da década de 40 em que as acções consideradas foram as preconizadas pelo o RBA [1], regulamento que não prevê qualquer cálculo sísmico.

De salientar ainda que nos quatro edifícios em que o regulamento usado foi o RSEP [4], dois deles são de dos anos de 1984 e 1986, altura em que já vigorava o RSA [5].
